Contexte:

Depuis que j'ai repris l'exemple de communication USB, développé par Martin en 2013, entre le logiciel Jedicut et les électroniques, il y a un problème de communication pour les équipements travaillant à une vitesse supérieure à 1KHz (steps envoyé aux drivers).

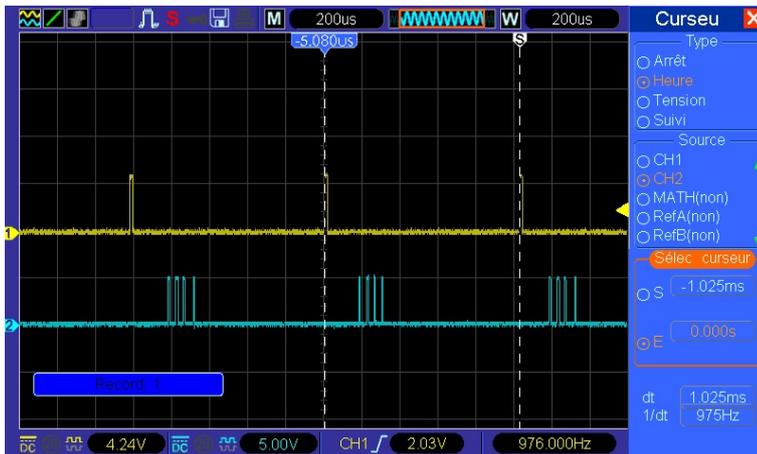
Voie jaune → debug4 → interruption timer "F" = 63 Sans hub USB

Voie bleue → debug3 → interruption Usart.

La fréquence des interruptions du timer est bonne:

$$62500/(63+1) = 976.56 \text{ Hz}$$

Ce qui est frappant, ce sont les salves de 4 données seulement sur l'Usart. Elles semblent synchronisées sur le timer.

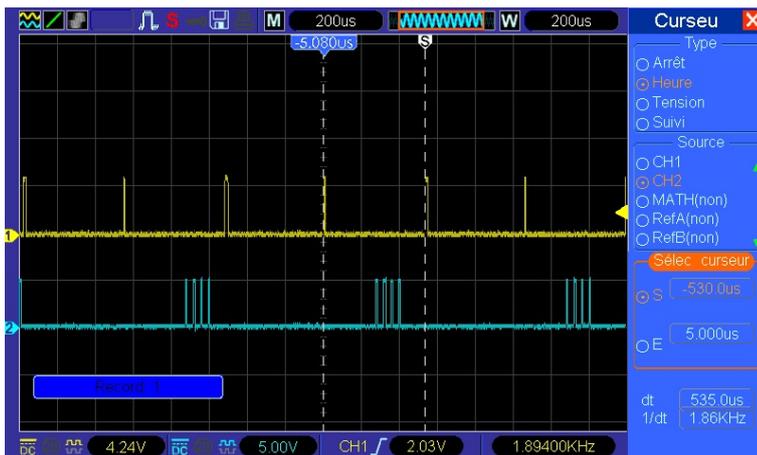
Voie jaune → debug4 → interruption timer "F" = 32 Sans hub USB

Voie bleue → debug3 → interruption Usart.

La fréquence des interruptions est bonne:
 $62500/(32+1) = 1893.9 \text{ Hz}$

On constate que les salves de 4 données ne sont pas synchronisées sur le timer

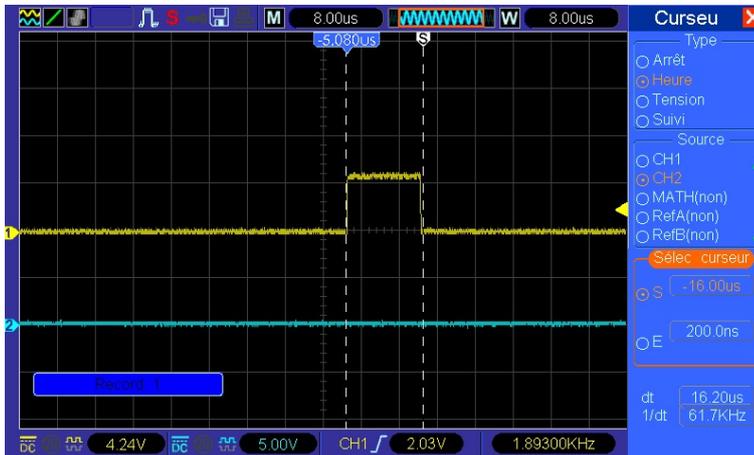
Voie jaune → debug4 → interruption timer "F" = 32 Sans hub USB

Voie bleue → debug3 → interruption Usart.

Mesure du temps de traitement d'une interruption du timer c'est-à-dire la lecture du buffer, décodage de la commande, réalisation de la commande (direction et step moteur).

Tout ceci ne prend que 16.2 μ s, c'est tout à fait viable.

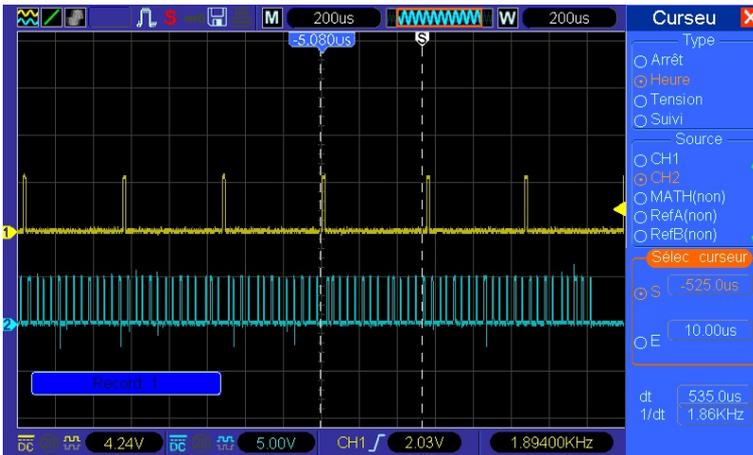
Voie jaune → debug4 → interruption timer "F" = 32 Avec hub USB
 Voie bleue → debug3 → interruption Usart.

Lorsque l'on met le hub, nous obtenons les données les unes à la suite des autres. Nous remarquons sur les interruptions du timer, une impulsion est décalé par rapport à la ligne du curseur de droite. Ceci est dû à une interruption de l'Usart qui est en cours. Voyons le graphe suivant en dilatant l'échelle de temps autour de cette impulsion.

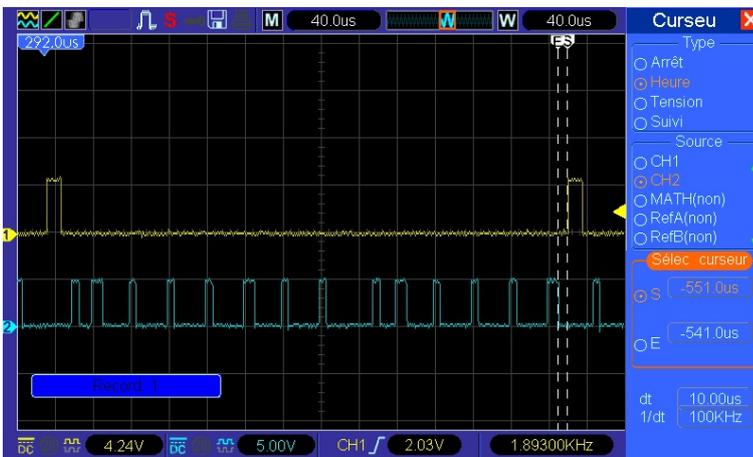
Effectivement il y avait un traitement de l'Usart, le temps de la prise en charge de l'interruption suivante est normal (10µs), le µcontrôleur relit les informations sauvegardées qu'il traitait avant l'interruption qu'il vient de terminer et sauvegarde de nouveau les instructions en cours pour traiter la nouvelle interruption. On peut voir à gauche, la lecture des données est retardée car il y a une interruption du timer. Côté interruptions tout fonctionne correctement.

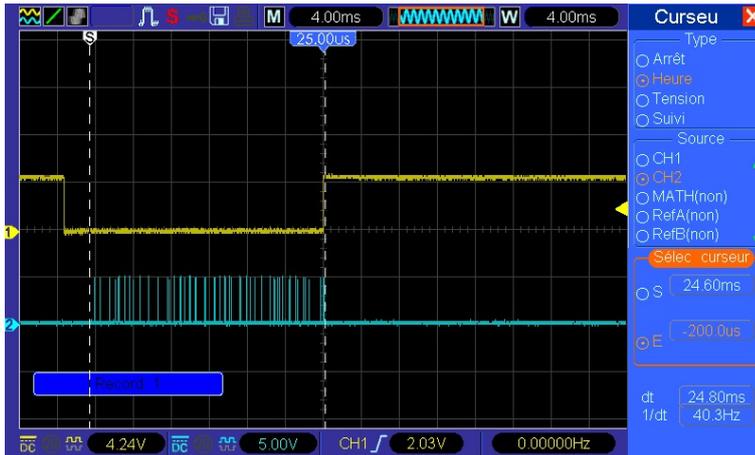
Voie jaune → debug2 → overflow Avec hub USB

Voie bleue → debug3 → interruption Usart.

Nous voyons que la trace jaune l'overflow était à "1", il passe à "0" on envoie un "C" (continuer) à Jedicut et un peu de temps après Jedicut envoie bien les données. Le buffer se remplit, le seuil maxi est atteint, l'overflow passe à 1 et envoie un "S" (stop) à Jedicut. Jedicut arrête la transmission.

Ceci fonctionne correctement.

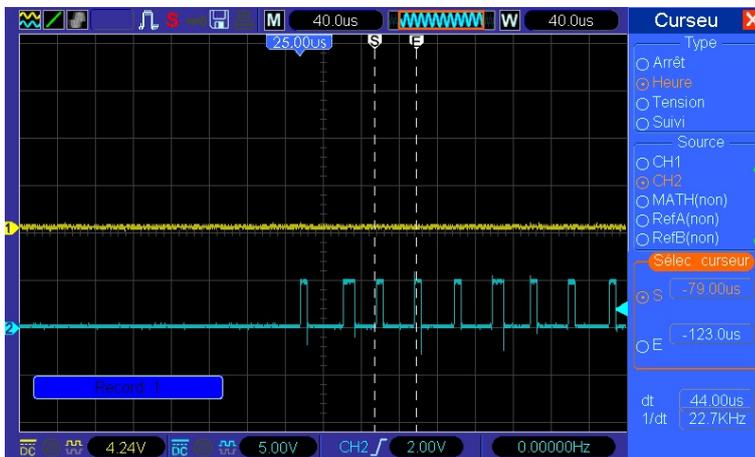
Toujours avec le Hub USB

Nous sommes à 250000 bauds, regardons la fréquence des données

22.7 kHz temps entre 2 données 44μs

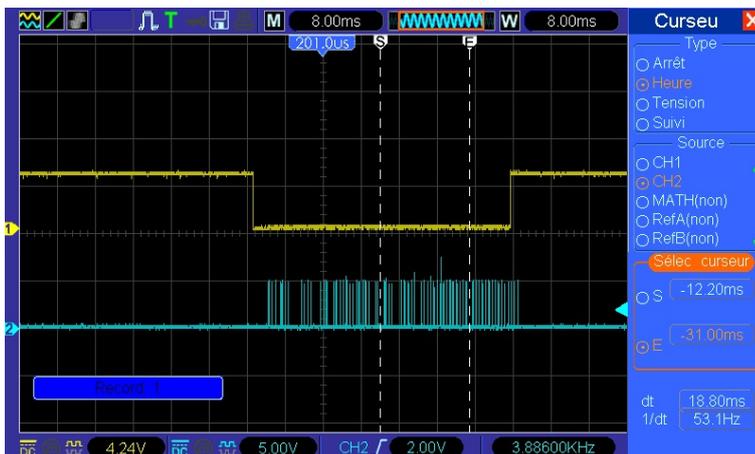
Toujours avec le Hub USB.

Overflow à 115200 bauds. C'est aussi normal.

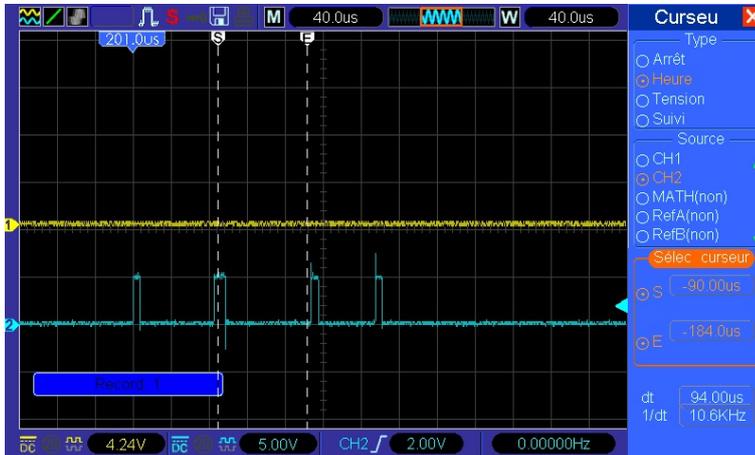
Repassage sans hub USB et 115200 bauds

Sans le Hub USB nous retrouvons nos 4 données seulement.

Le temps entre les données est de $94\mu s$ ce qui donne 10.6 KHz qui est la fréquence des 115000 bauds

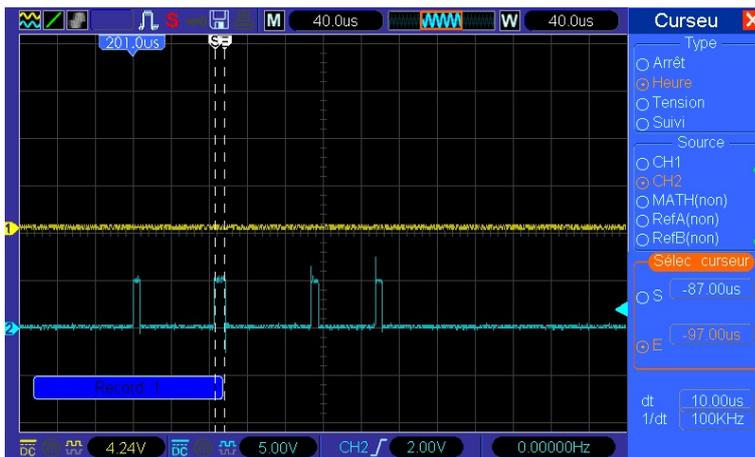
Le temps de traitement de traitement de l'interruption de l'Usart $10\mu s$ me parait correct.

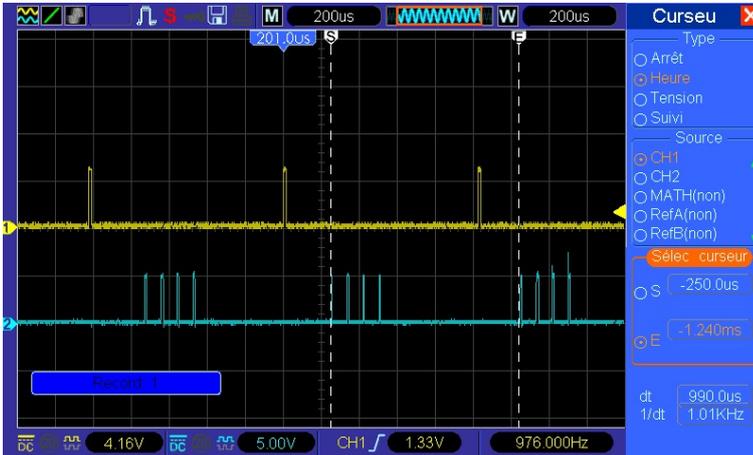
Voie jaune → debug4 → interruption timer "F" = 63 Sans hub USB
 Voie bleue → debug3 → interruption Usart.

Vitesse lente 2.48mm/s
 La fréquence entre 2 salves de 4 impulsions est de 1.01kHz

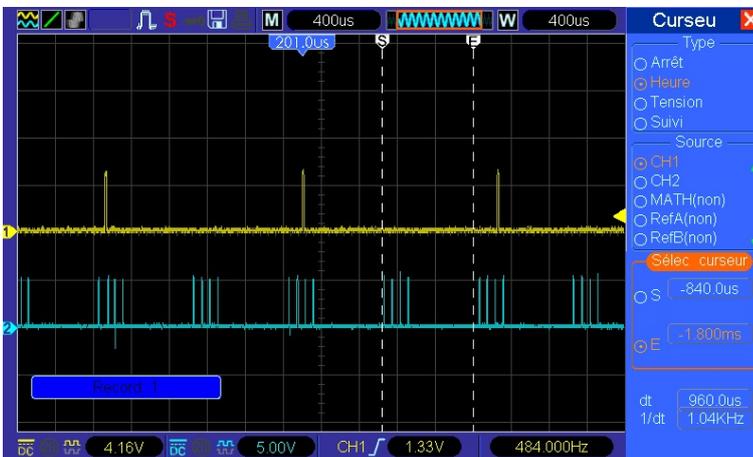
Voie jaune → debug4 → interruption timer "F" = 126 Sans hub USB
 Voie bleue → debug3 → interruption Usart.

Vitesse lente 1.22mm/s
 La fréquence entre 2 salves de 4 impulsions est toujours de 1.01kHz.

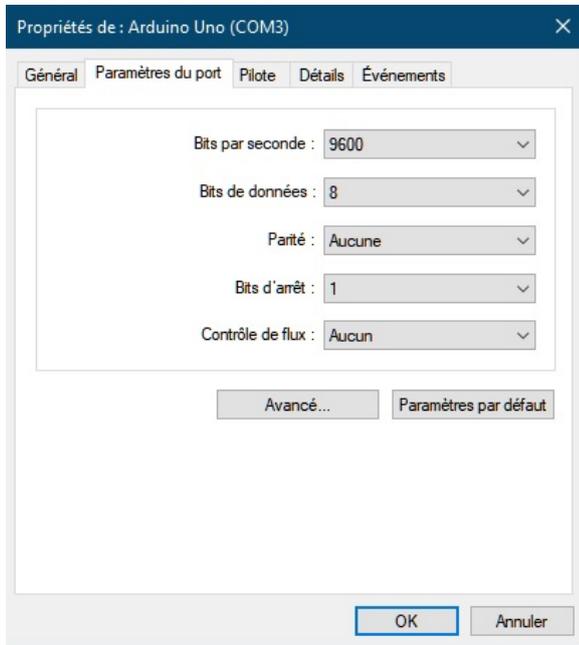
J'ai aussi essayé de modifier dans Windows le port com.

Le contrôle de flux "Matériel" ou "Xon/Xoff" ne change rien, nous avons toujours des salves de 4 impulsions.

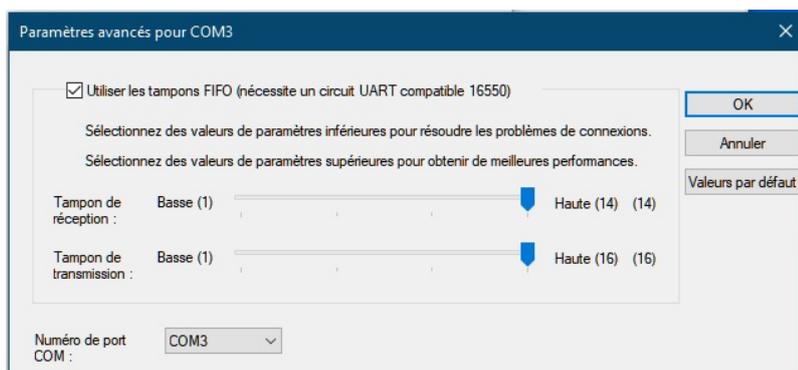
Paramètres avancés:

Décoché "utiliser les tampons.... " ne change rien.

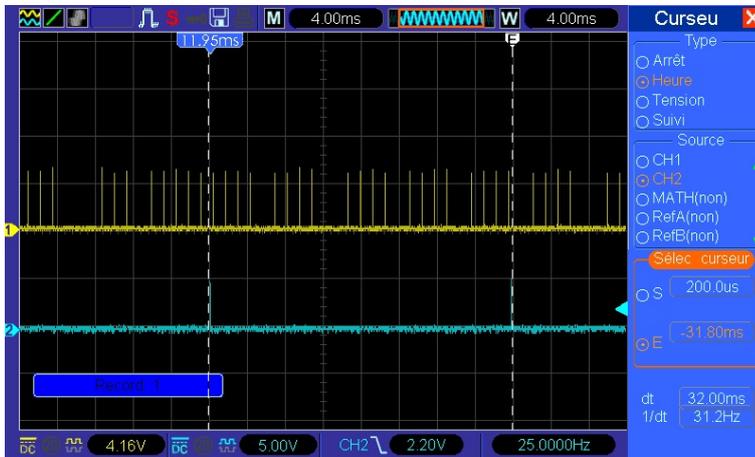
En jaune les interruptions du timer, en bleu les impulsions du debug de la boucle tâche1. Les impulsions bleues sont sous les lignes des curseurs de temps.

Le temps de boucle est de 32 ms, c'est correct.

Attention les impulsions jaune du timer paraissent irrégulières, il n'en est rien, c'est une histoire de battement du fait de la différence de fréquence des 2 signaux, le seuil de déclenchement est sur le canal 2 (bleu).
